# 丝路中心及语言创新中心修缮工程

## 五/六教楼

# 设计说明

1、工程名称：丝路中心及语言创新中心修缮工程(五/六教楼)

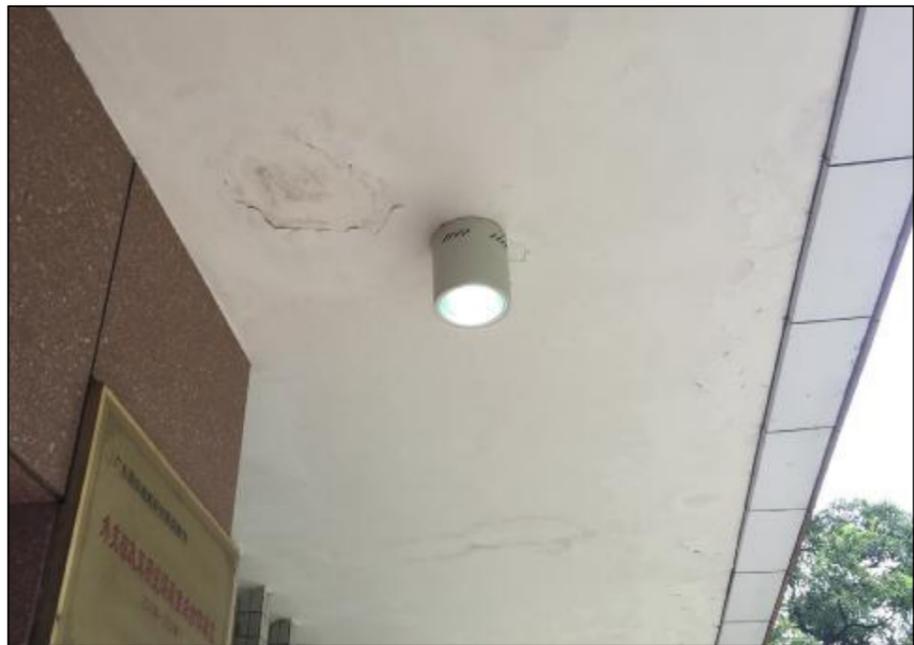
入口位置

(1)、五教楼墙身、天花漏水部分重新做过。

注明：将现有顶棚起皮及松动处残留灰渣铲除干净，重新满刮防水腻子，涂白色防水乳胶漆两遍。

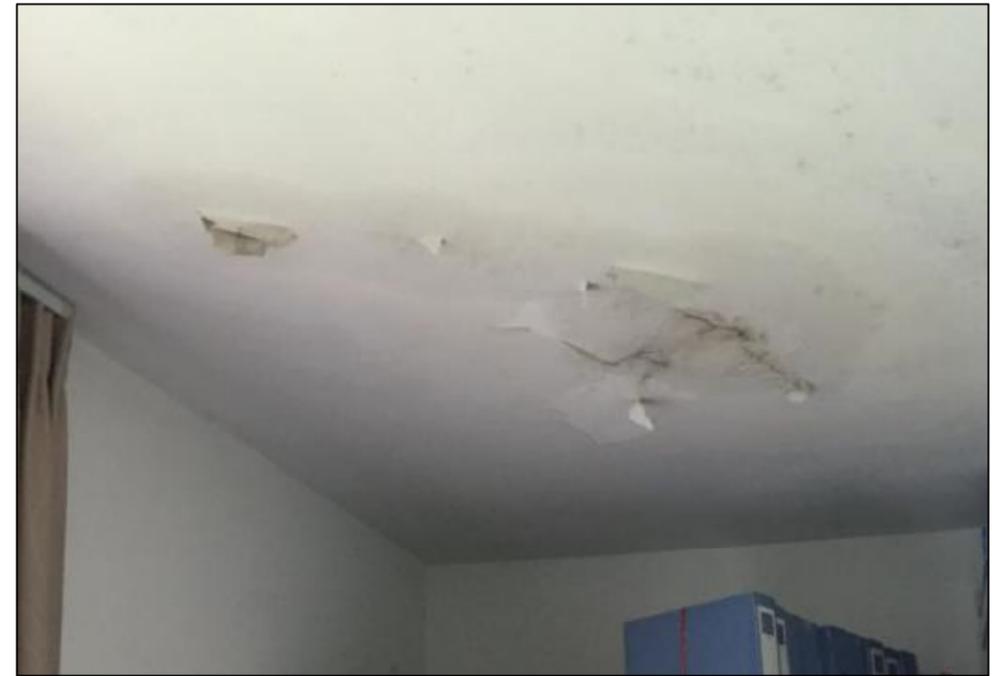
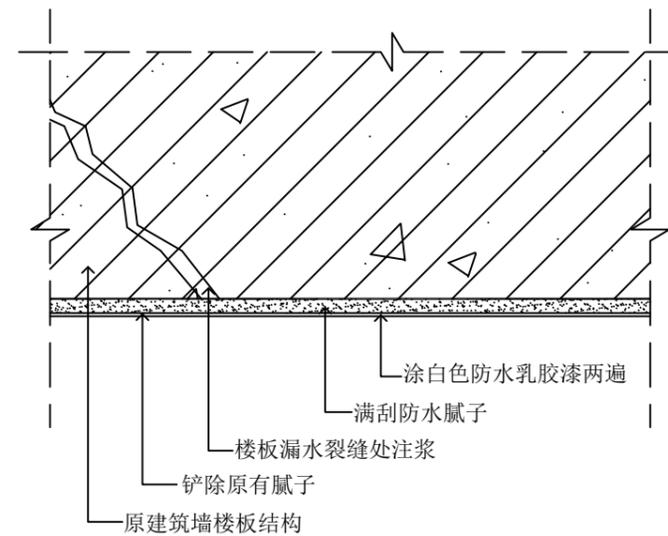
资料室楼板位置

(3)、5层资料室楼板漏水裂缝处注浆。

注明：将现有顶棚起皮及松动处残留灰渣铲除干净，槽楼板裂缝处注浆，满刮防水腻子，涂白色防水乳胶漆两遍。

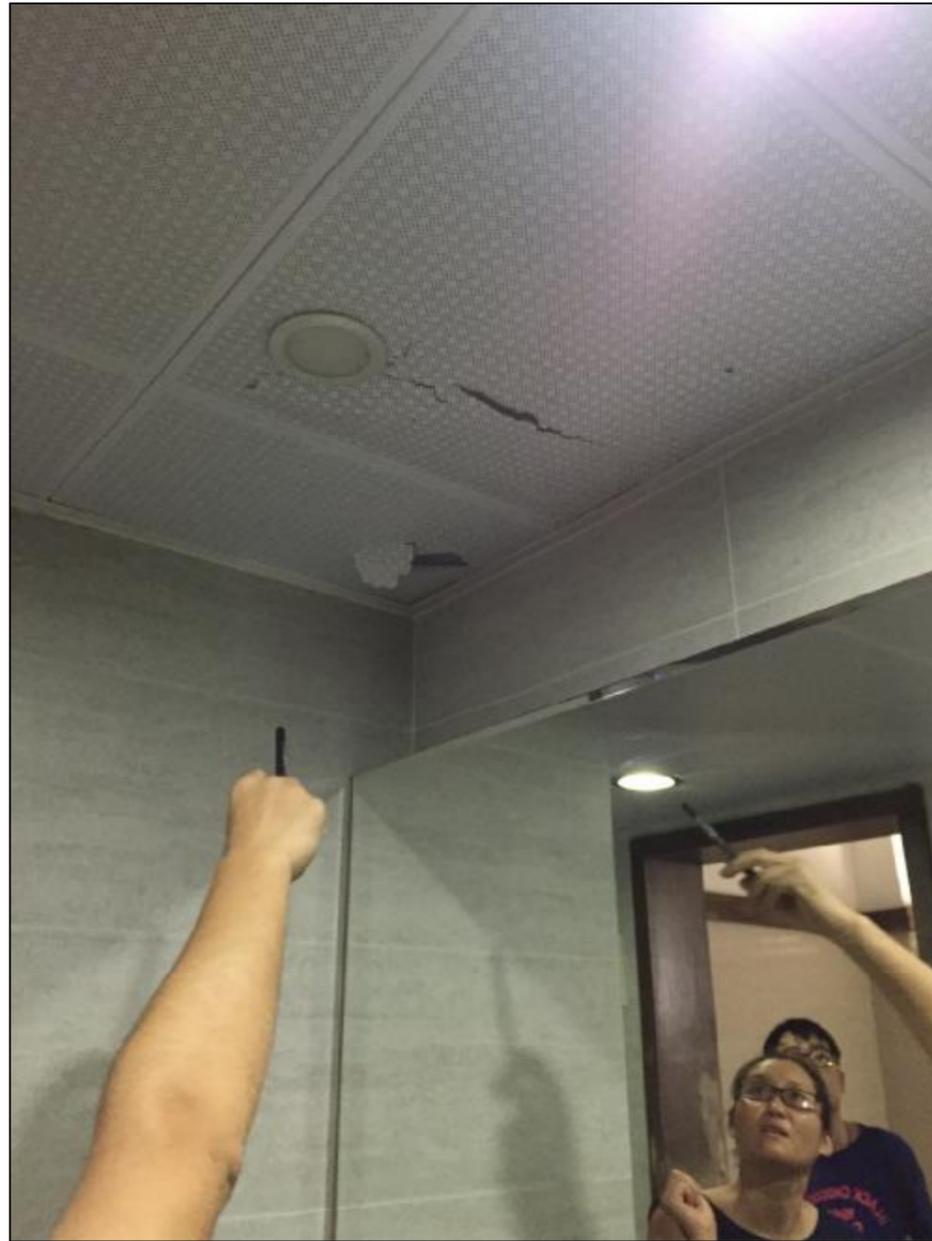
2-4层卫生间天花位置

(2)、2-4层卫生间入口门套、天花损坏的重新更换。

注明：将卫生间铝扣板天花坏的，重新更换，按照现场铝扣板颜色换回。

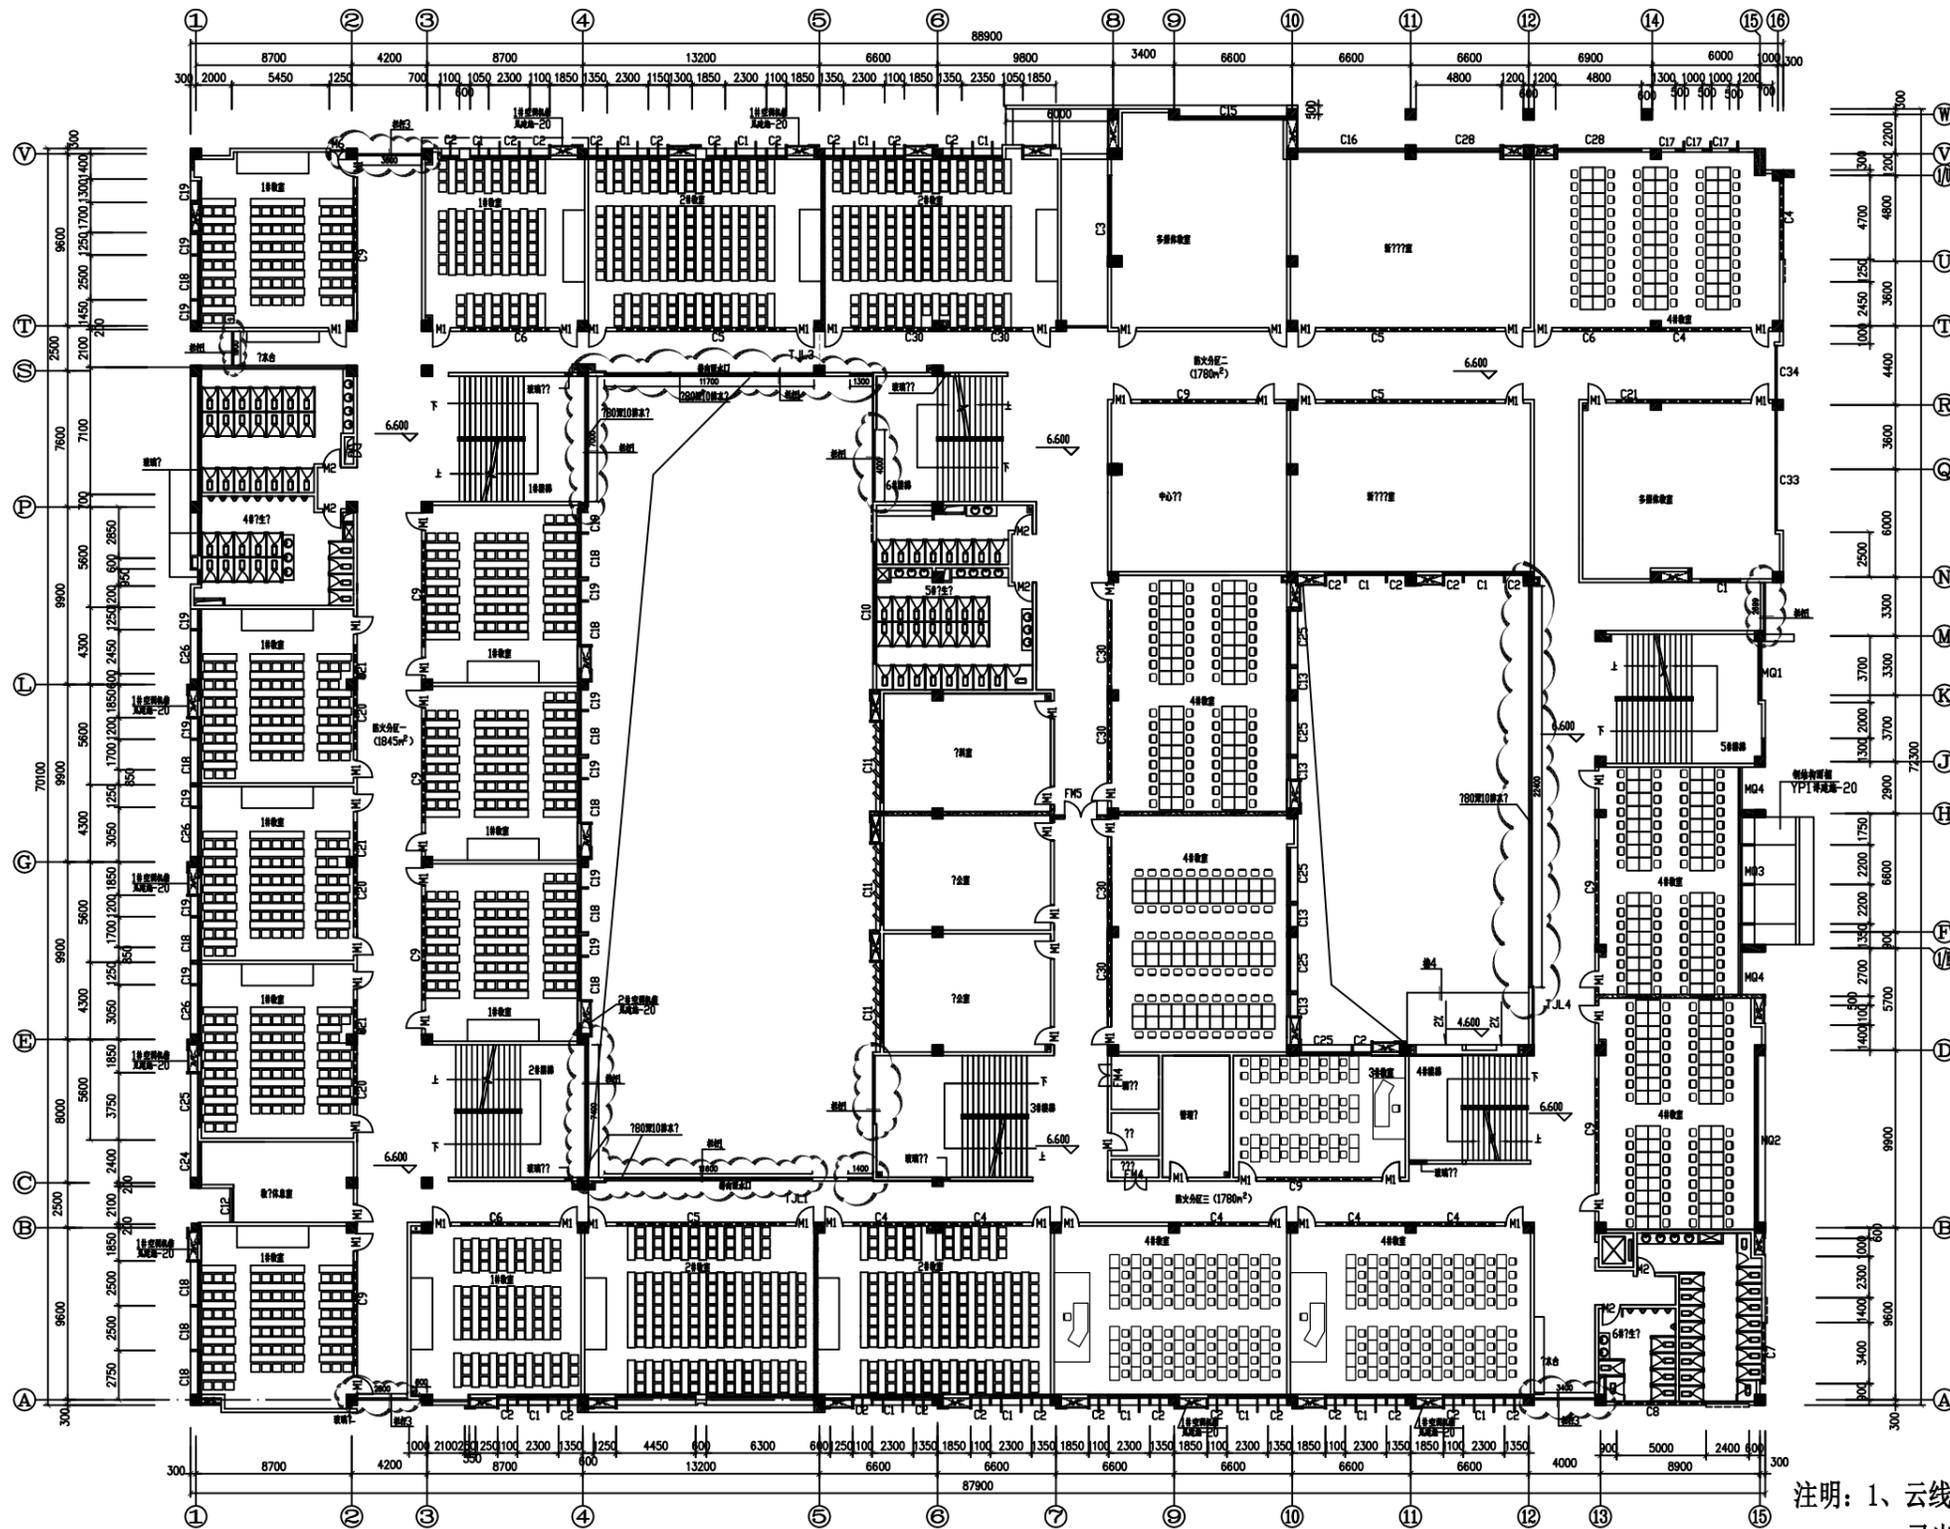
三层平面图

(2)、六教楼所有靠外墙入口处护栏需要重新更换,楼梯扶手整体打磨清理两遍,已出现生锈接口处,除锈,并整体刷防锈漆两遍,刷黑色氟碳漆。

- 注明：1、云线圈内护栏需要更换，楼梯扶手整体打磨清理两遍，已出现生锈接口处，除锈，并整体刷防锈漆两遍黑色氟碳漆。  
2、三层护栏更换部分长度大约105米。
